Stavebně technický průzkum

Provedení sond do ploché střechy

Městská sportovní hala
Rybalkova 2673
440 01 Louny

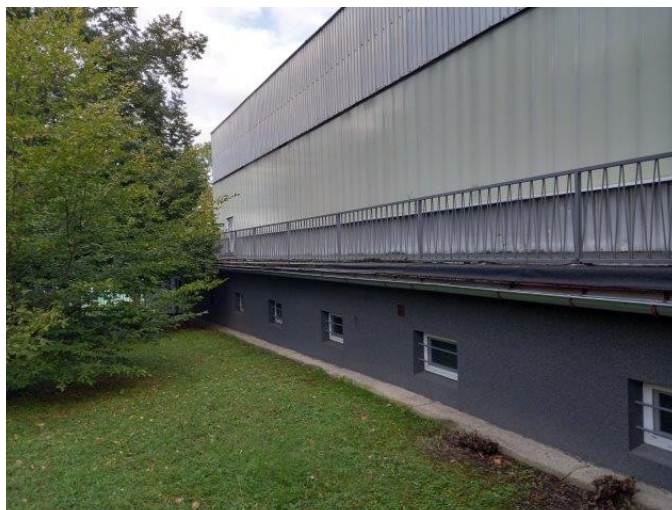
foto /1/ Pohled na předmětnou střechu objektu od jihu

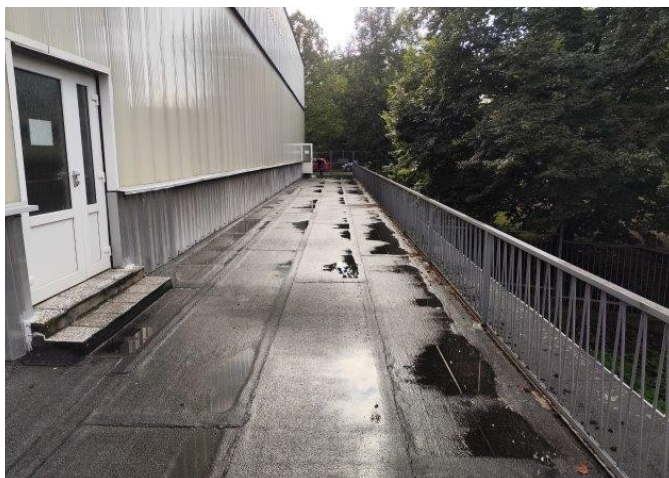
foto /2/ Pohled na střechu od severu

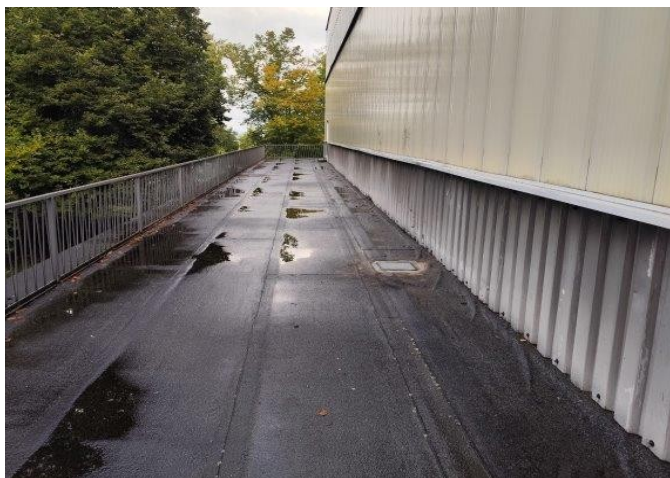
foto /3/ Pohled na střechu od jihu

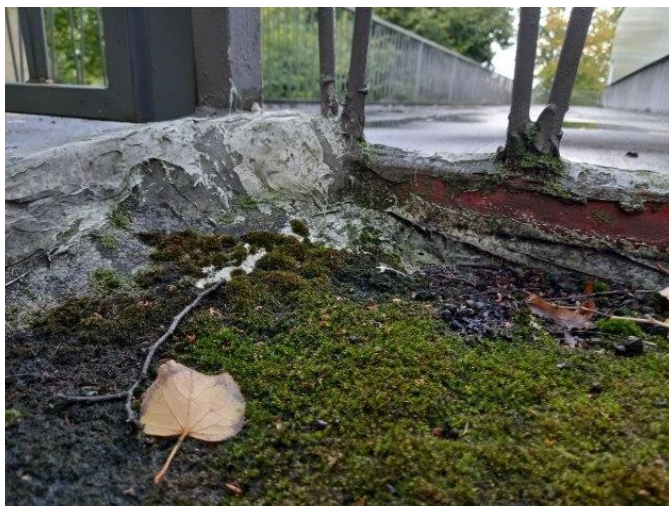
foto /4/ Pohled na kotvení zábradlí a zatmelení
dodatečnou hydroizolační stěrkou

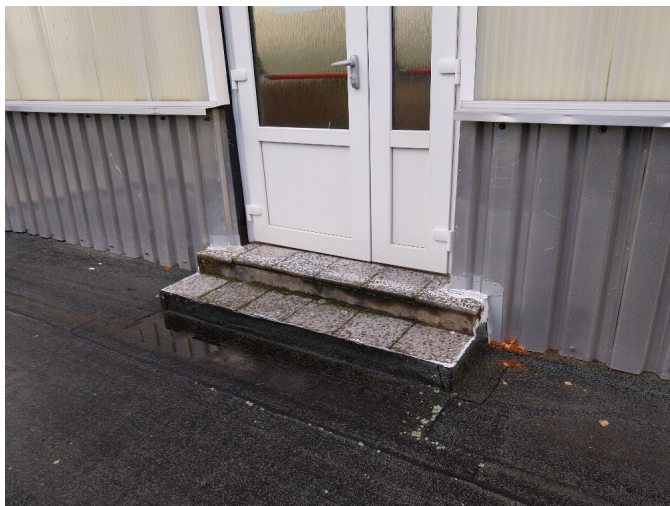
foto /5/ Pohled na vstup na střechu

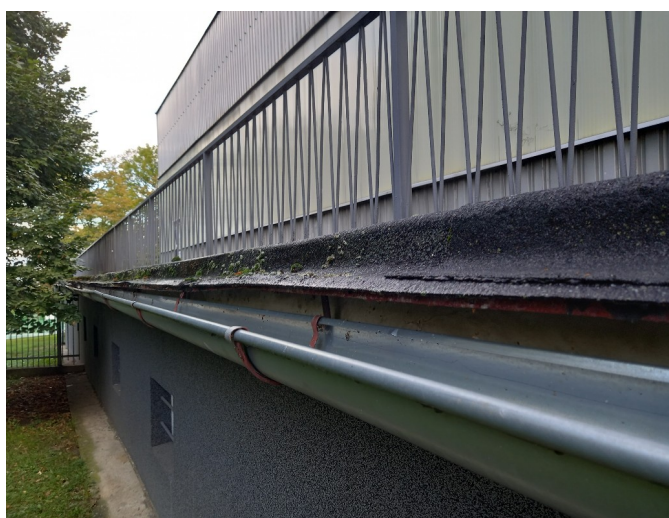
foto /6/ Pohled na podokapní žlab u ukončení
střechy u okapu

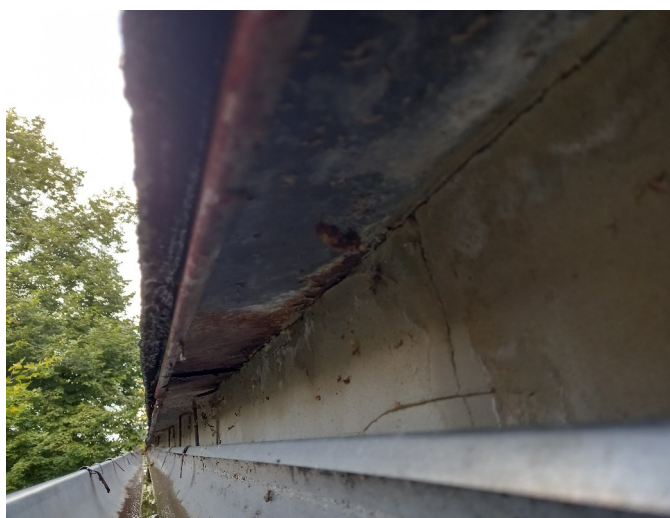
foto /7/ Pohled na spodní hranu okraje střechy

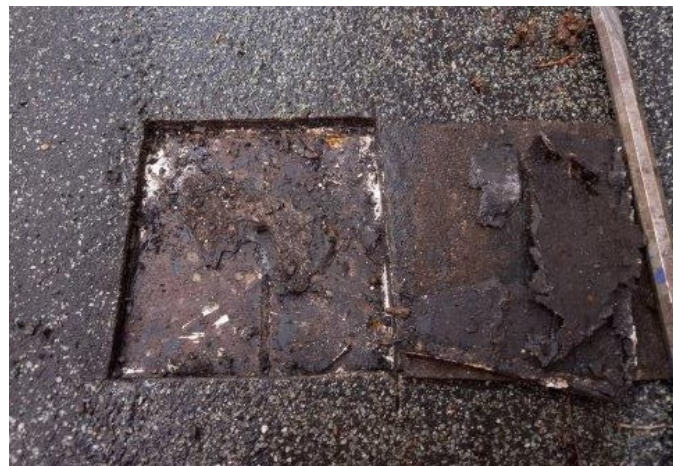
Ozn.	Vrstva (od exteriéru)	Stav	Tloušťka [mm]
S1	Souvrství asfaltových pásů, vrchní pás opatřen ochranným posypem	mokrý, nesoudržný	8
S2	Betonová vrstva	vlhká, soudržná	40
S3	Křemičitý písek s betonovou drtí	vlhký	50*
S4	Souvrství asfaltových pásů	suché	6
S5	Betonová vrstva	suchá, nesoudržná	100
S6	Násyp z recyklovaného betonového materiálu s příměsí škváry	suchý	220*
S7	Stropní konstrukce	-	-

foto /8/ Pohled do provedené sondy po odstranění 1. hydroizolační vrstvy

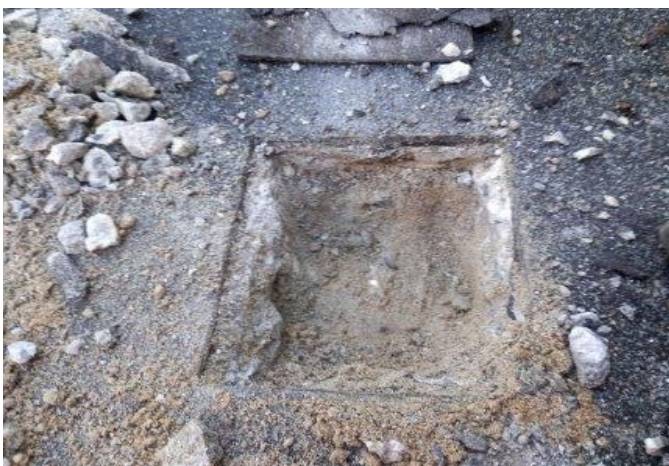
foto /9/ Pohled do provedené sondy po odstranění betonové vrstvy

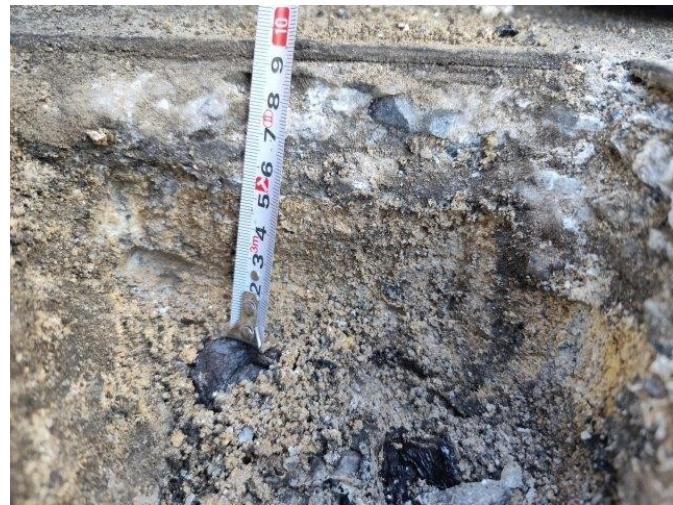
foto /10/ Pohled na odměřování vrstev betonu a křemičitého písku, tl. 90 mm

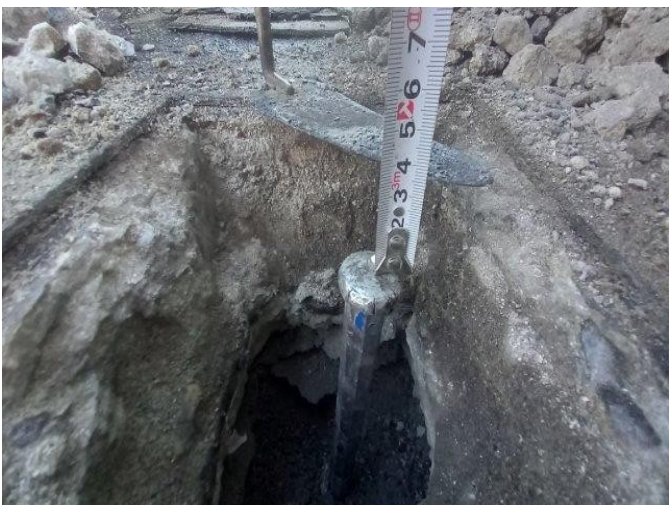
foto /11/ Pohled na odměřování celkové hloubky sondy, tl. cca 420 mm

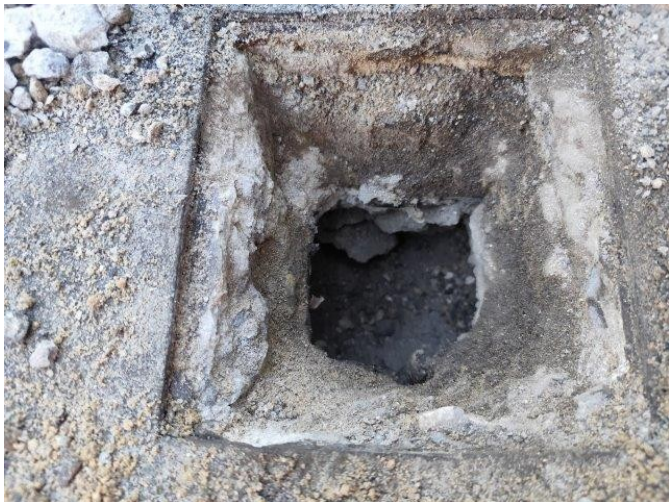
Sonda S1 byla provedena do střešního pláště střechy až na nosnou konstrukci střechy v blízkosti navazující obvodové stěny sportovní haly.

foto /12/ Pohled do provedené sondy S1

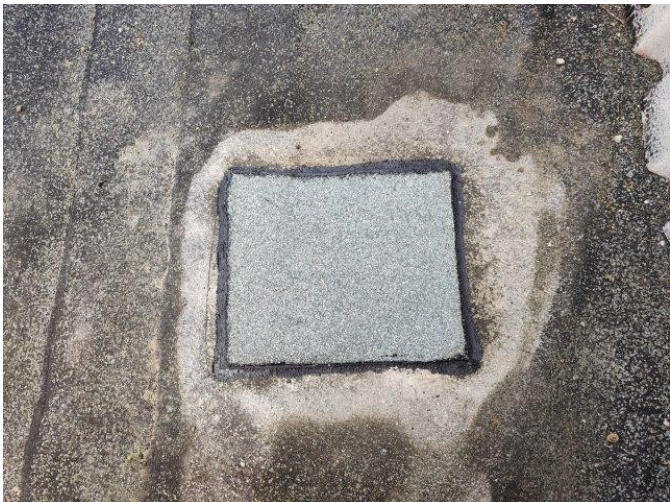
foto /13/ Pohled na zapravenou sondu S1 obdobnou hydroizolací

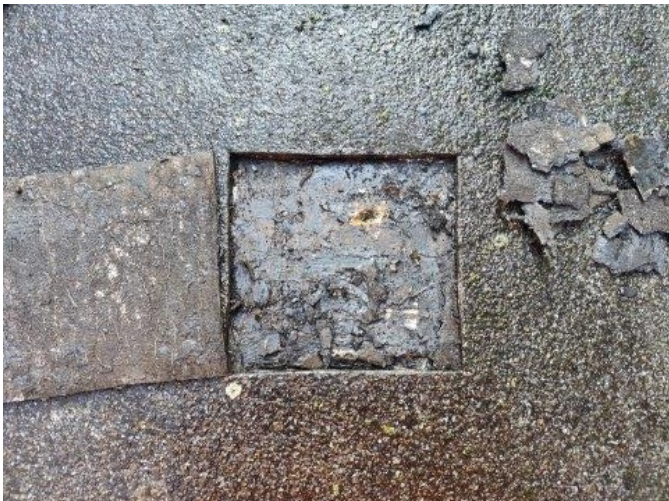
Ozn.	Vrstva (od exteriéru)	Stav	Tloušťka [mm]
S1	Souvrství asfaltových pásů, vrchní pás opatřen ochranným posypem	mokré, nesoudržné	8
S2	Betonová vrstva	vlhká, soudržná	40
S3	Křemičitý písek s betonovou drtí	vlhký	45*
S4	Souvrství asfaltových pásů	suché	6
S5	Betonová vrstva	suchá, nesoudržná	100
S6	Násyp z recyklovaného materiálu s příměsí škváry	suchý	180*
S7	Stropní konstrukce	-	-

foto /14/ Pohled na provedenou sondu po odstranění souvrství asfaltových pásů

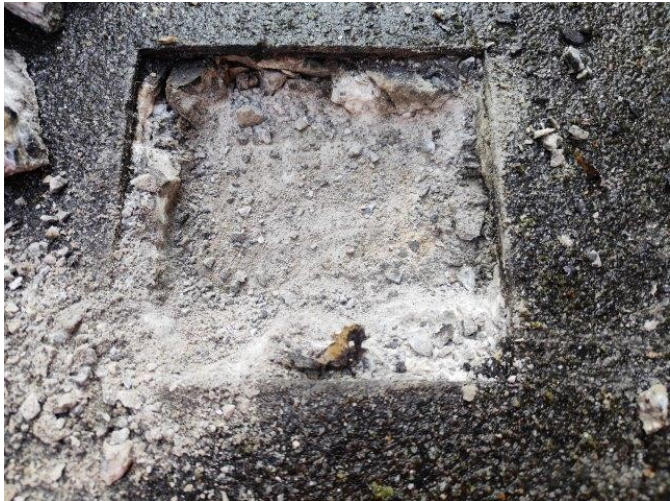
foto /15/ Pohled do provedené sondy po odstranění betonové vrstvy

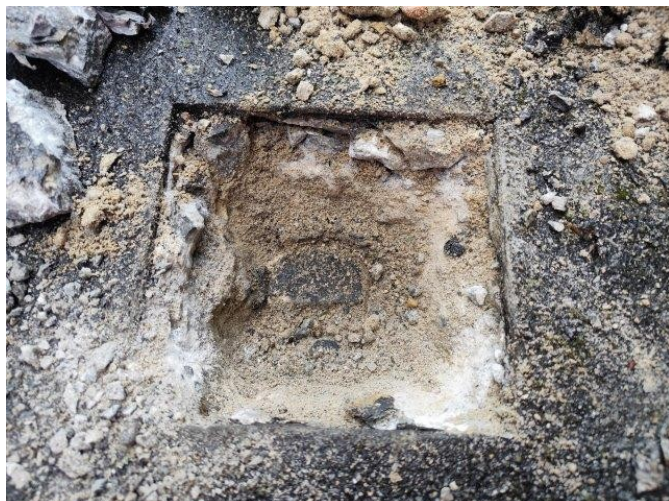
foto /16/ Pohled do provedené sondy po odstranění vrstvy z křemičitého písku

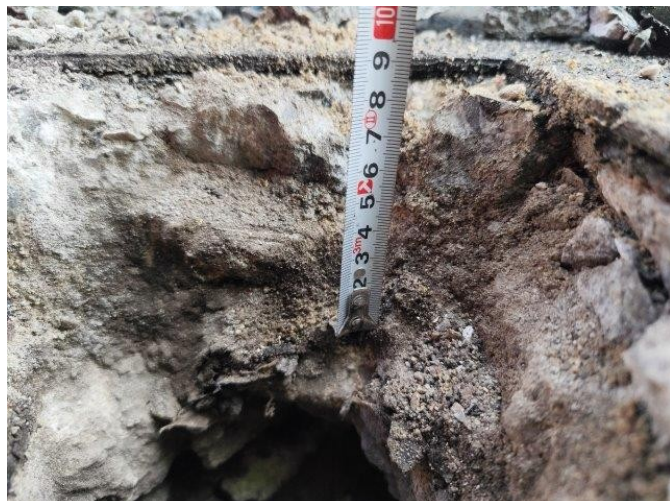
foto /17/ Pohled na odměřování vrstvy betonového a křemičitého písku, tl. 85 mm

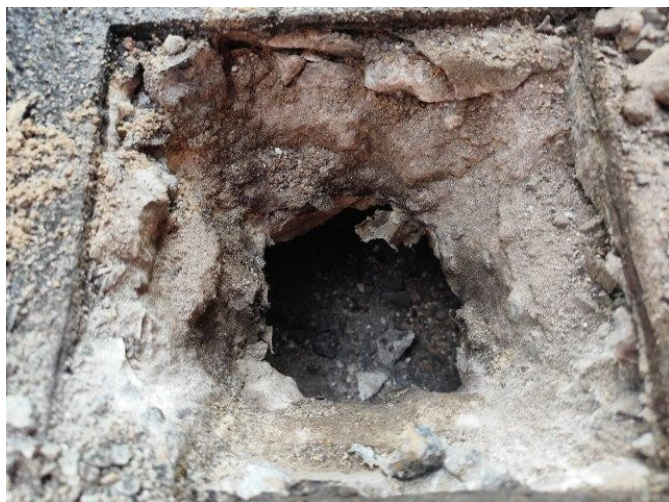
Sonda S2 byla provedena do střešního pláště střechy až na nosnou konstrukci v místě u zábradlí při hraně střechy.

foto /18/ Pohled do provedené sondy S2

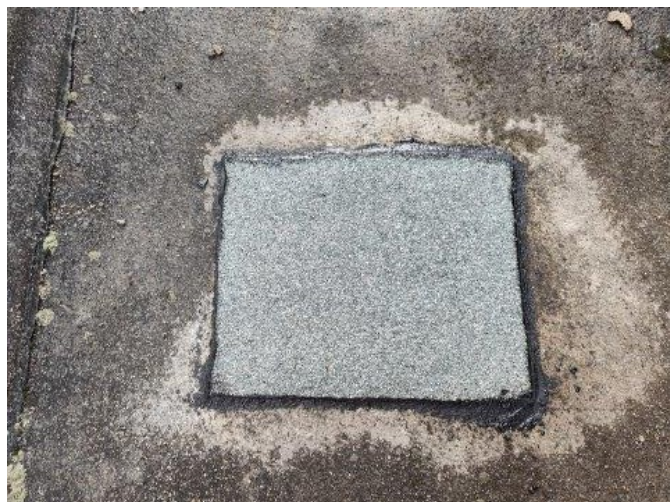
foto /19/ Pohled na zapravenou sondu S2 obdobnou hydroizolací
