## ZÁVĚREČNÁ ZPRÁVA

23PP1032

**23PP1032 – Diagnostický průzkum komunikace ve městě Louny, ulice Na Horizontu**

24.11.2023

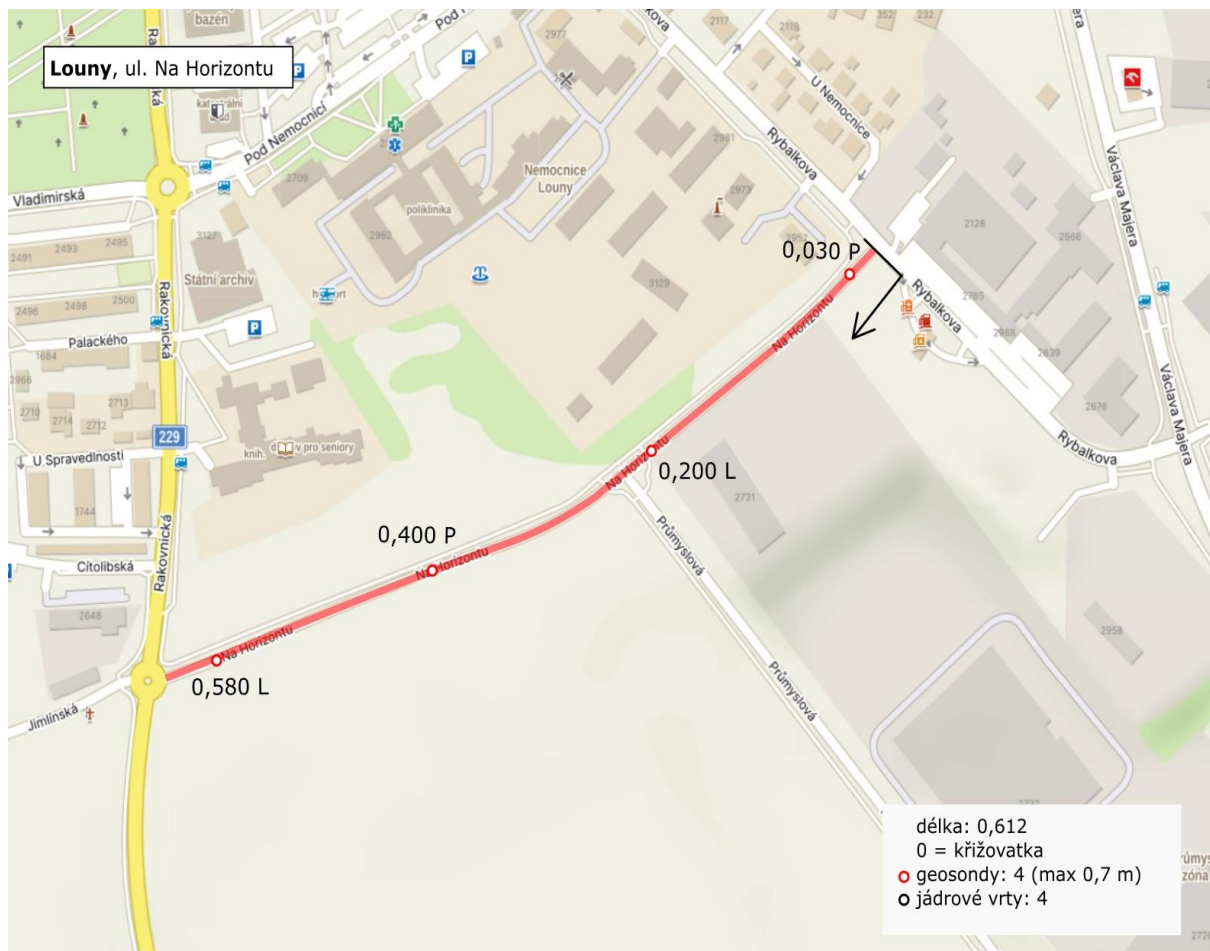
*Obr. 1: Poloha jádrových vývrtů – JV, Poloha vrtaných sond – GS*

Bylo provedeno 4 ks vrtaných sond do hl. 800 mm a dále 4 ks jádrových vývrtů ve stmelěných vrstvách vozovky. Polohy vývrtů jsou zřejmé z následujícího schématu.

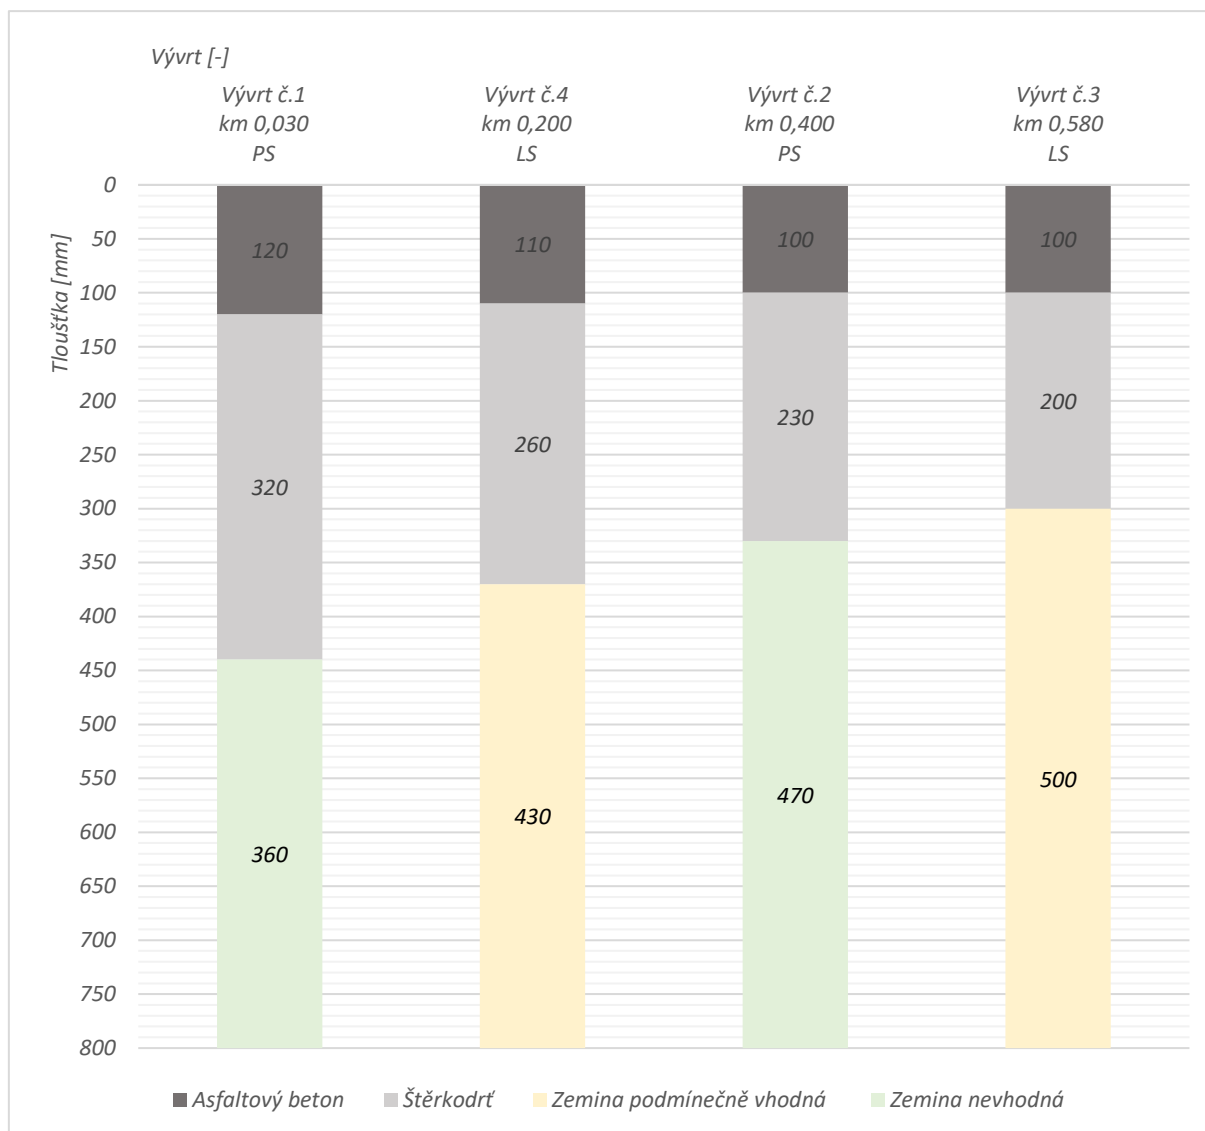
Obrázek 2: Konstrukční vrstvy, grafické znázornění

Zastižené zeminy jsou rozděleny dle vhodnosti do aktivní zóny (ČSN 73 6133).

Tloušťky stmelených konstrukčních vrstev se jeví jako převážně homogenní v celé délce úseku.

Nestmelené konstrukční vrstvy ve smyslu ČSN 73 6126-1 jsou zde zastoupeny vrstvou štěrkdrti.
