DIAGNOSTICKÝ PRŮZKUM  
KONSTRUKCE VOZOVKY  
MÍSTNÍCH KOMUNIKACÍ  
LOUNY - AREÁL SÍDLIŠTĚ

Zpráva č. DV-20-004 z 04/2020

Městský úřad Louny  
Mírové náměstí 35  
440 01 Louny

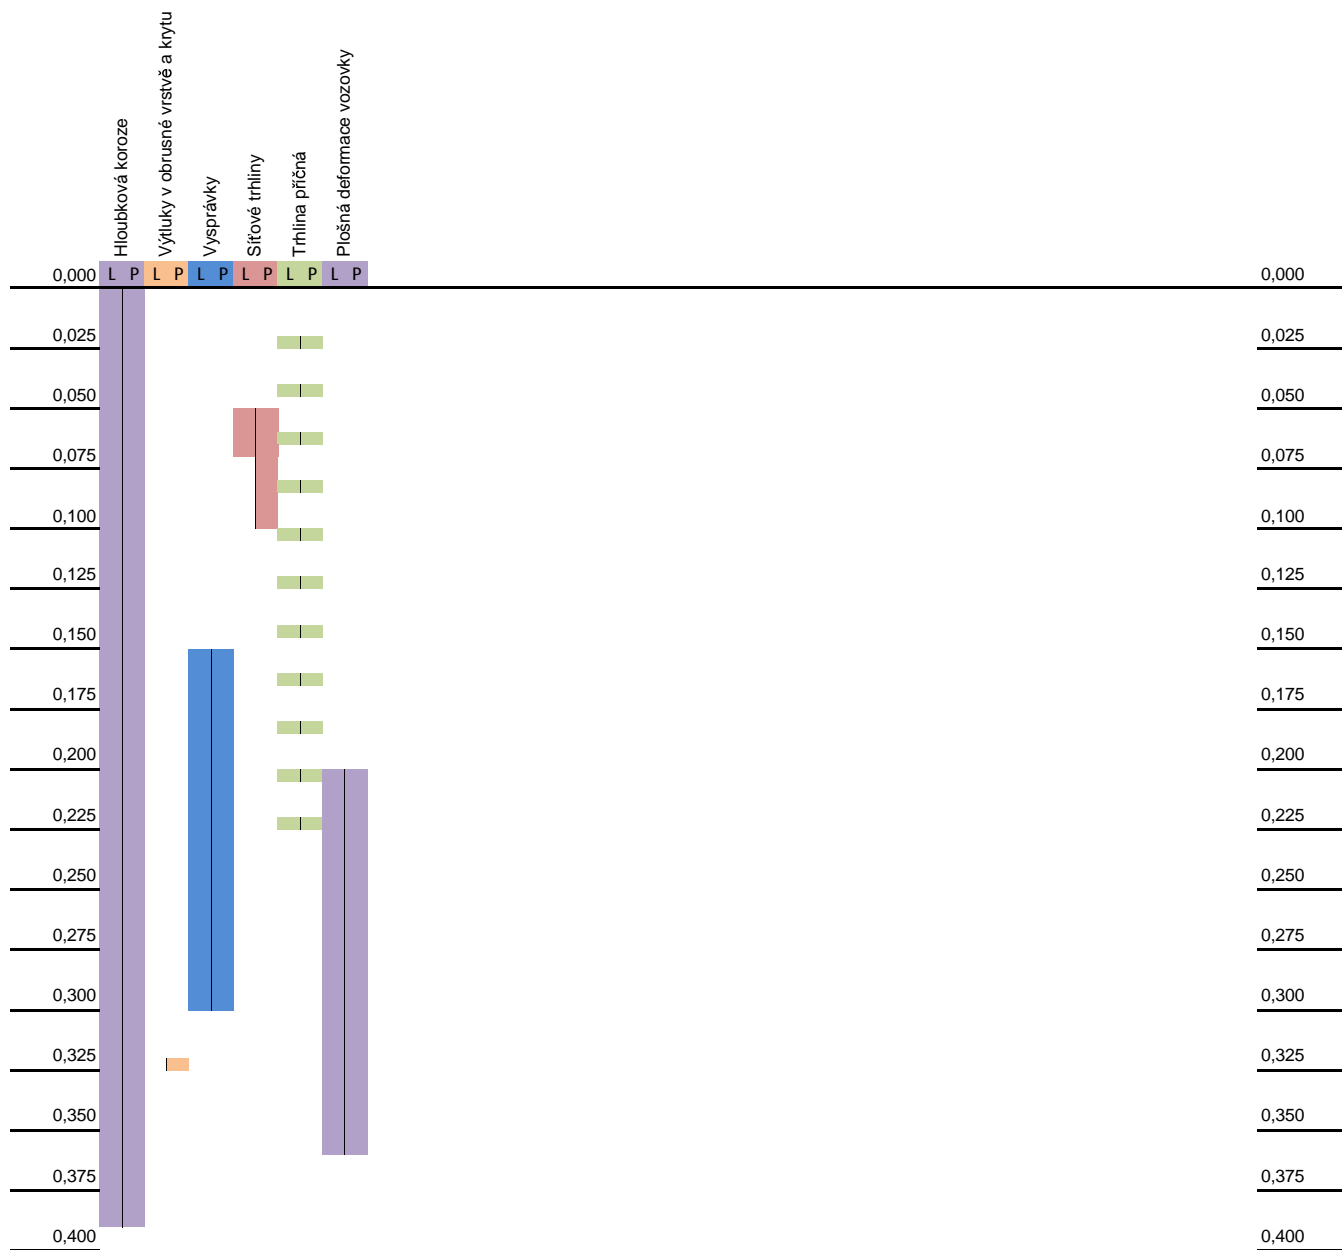
Povrch je místně zasažen hloubkovou korozí, sítovými a příčnými trhlínami. Na vozovce se vyskytují výsypky a výtluky. Povrch vozovky je místy plošně deformován nepravidelným zvlněním.

Název poruchy	Celková délka postižených částí [m]			% zastižené délky komunikace			% ze všech zastižených poruch		
	L	P	L nebo P	L	P	L nebo P	L	P	L nebo P
Hlubková koroze	390	390	390	100,0	100,0	100,0	48,1	48,1	48,1
Výtluky v obrušné vrstvě a krytu	0	5	5	0,0	1,3	1,3	0,0	0,6	0,6
Vysprávky	150	150	150	38,5	38,5	38,5	18,5	18,5	18,5
Sítové trhliny	20	50	50	5,1	12,8	12,8	2,5	6,2	6,2
Trhlina příčná	55	55	55	14,1	14,1	14,1	6,8	6,8	6,8
Plošná deformace vozovky	160	160	160	41,0	41,0	41,0	19,8	19,8	19,8

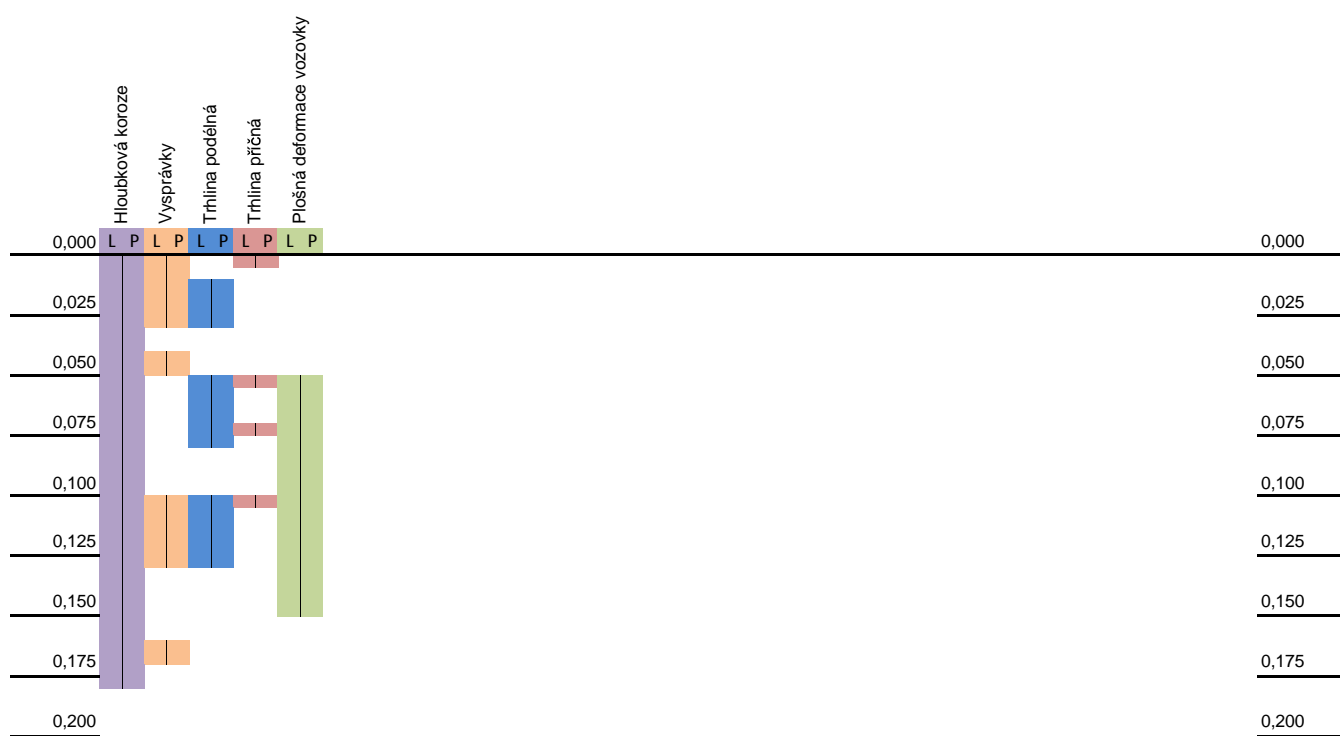
Povrch je zasažen hloubkovou korozí. Na vozovce se nacházejí výsypky, příčné trhliny a množství krátkých podélných trhlín. Vozovka je částečně plošně deformována mírným zvlněním.

Název poruchy	Celková délka postižených částí [m]			% zastižené délky komunikace			% ze všech zastižených poruch		
	L	P	L nebo P	L	P	L nebo P	L	P	L nebo P
Hlubková koroze	180	180	180	100,0	100,0	100,0	39,1	39,1	39,1
Vysprávky	80	80	80	44,4	44,4	44,4	17,4	17,4	17,4
Trhlina podélná	80	80	80	44,4	44,4	44,4	17,4	17,4	17,4
Trhlina příčná	20	20	20	11,1	11,1	11,1	4,3	4,3	4,3
Plošná deformace vozovky	100	100	100	55,6	55,6	55,6	21,7	21,7	21,7

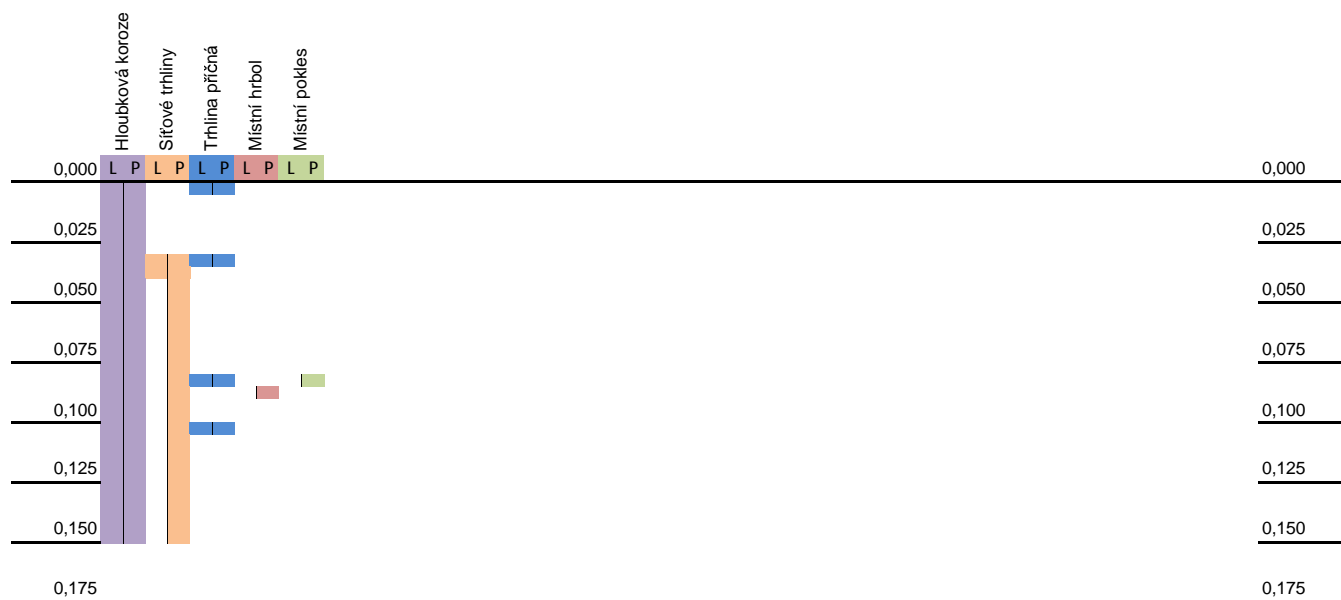
Povrch je po místy zasažen hloubkovou korozí, sítovými a příčnými trhlínami. Na vozovce se nachází místní pokles a místní hrboly.

Název poruchy	Celková délka postižených částí [m]			% zastižené délky komunikace			% ze všech zastižených poruch		
	L	P	L nebo P	L	P	L nebo P	L	P	L nebo P
Hlubková koroze	150	150	150	100,0	100,0	100,0	50,0	50,0	50,0
Síťové trhliny	10	120	120	6,7	80,0	80,0	3,3	40,0	40,0
Trhlina příčná	20	20	20	13,3	13,3	13,3	6,7	6,7	6,7
Místní hrbol	0	5	5	0,0	3,3	3,3	0,0	1,7	1,7
Místní pokles	0	5	5	0,0	3,3	3,3	0,0	1,7	1,7

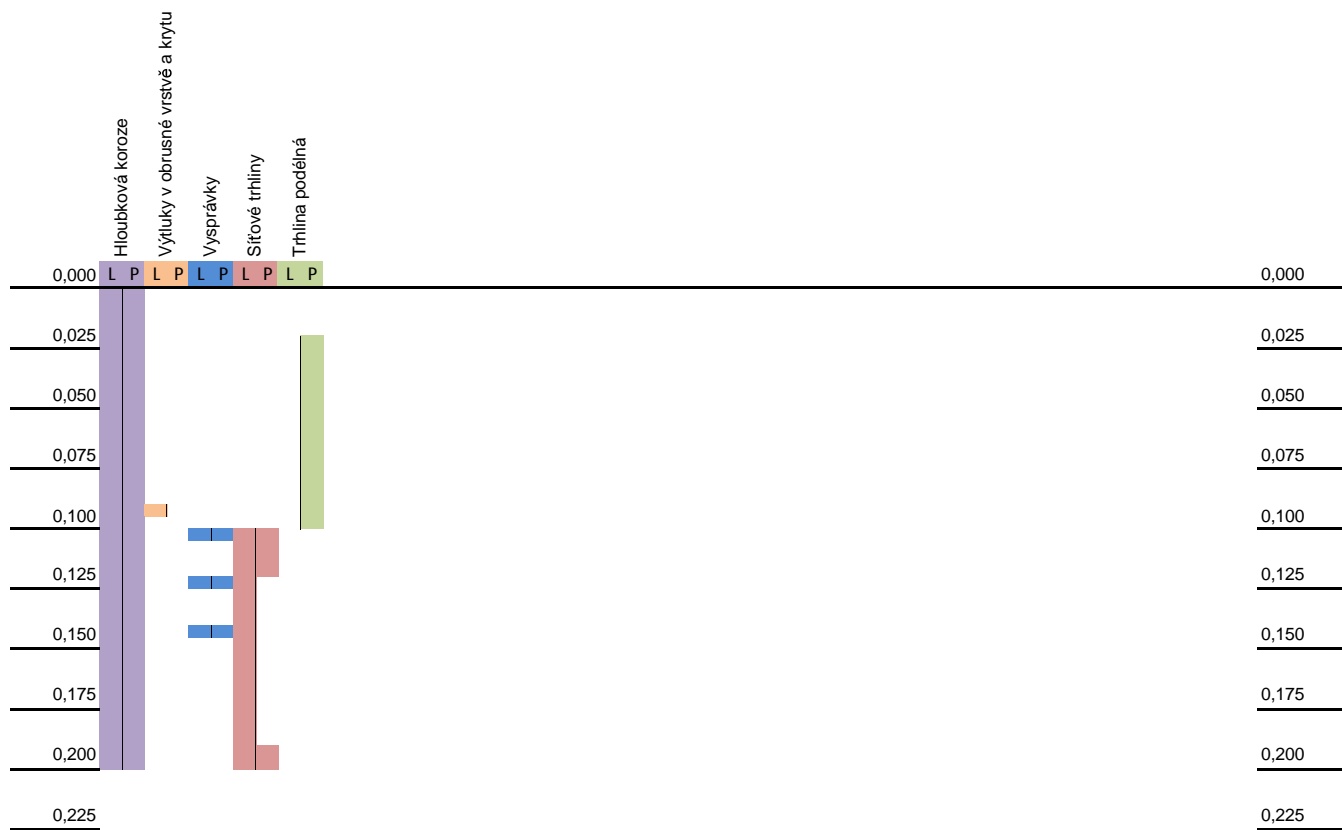
Povrch je zasažen hloubkovou korozí. Na vozovce se nacházejí vysprávk, výtluky, podélné a síťové trhliny.

Název poruchy	Celková délka postižených částí [m]			% zastižené délky komunikace			% ze všech zastižených poruch		
	L	P	L nebo P	L	P	L nebo P	L	P	L nebo P
Hlubková koroze	200	200	200	100,0	100,0	100,0	50,0	50,0	50,0
Výtluky v ohrusné vrstvě a krytu	5	0	5	2,5	0,0	2,5	1,3	0,0	1,3
Vysprávk	15	15	15	7,5	7,5	7,5	3,8	3,8	3,8
Síťové trhliny	100	30	100	50,0	15,0	50,0	25,0	7,5	25,0
Trhlina podélná	0	80	80	0,0	40,0	40,0	0,0	20,0	20,0

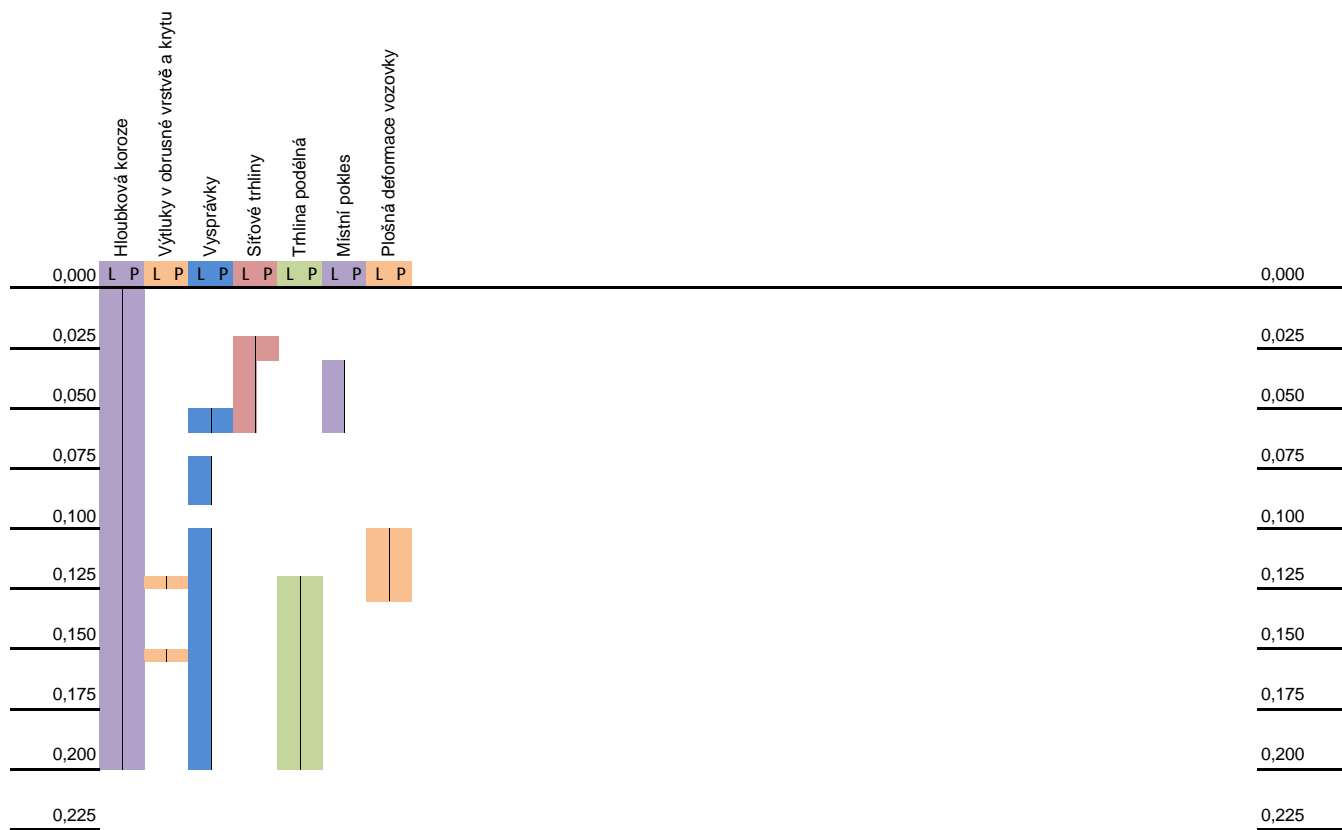
Povrch je zasažen hloubkovou korozí. Na vozovce se nacházejí síťové trhliny, vysprávk, výtluky a podélné trhliny. Na vozovce se nachází lokální pokles a mírná plošná deformace.

Název poruchy	Celková délka postižených částí [m]			% zastižená délka komunikace			% ze všech zastižených poruch		
	L	P	L nebo P	L	P	L nebo P	L	P	L nebo P
Hlubková koroze	200	200	200	100,0	100,0	100,0	38,5	38,5	38,5
Výtluky v ohrusné vrstvě a krytu	10	10	10	5,0	5,0	5,0	1,9	1,9	1,9
Vysprávk	130	10	130	65,0	5,0	65,0	25,0	1,9	25,0
Síťové trhliny	40	10	40	20,0	5,0	20,0	7,7	1,9	7,7
Trhlina podélná	80	80	80	40,0	40,0	40,0	15,4	15,4	15,4
Místní pokles	30	0	30	15,0	0,0	15,0	5,8	0,0	5,8
Plošná deformace vozovky	30	30	30	15,0	15,0	15,0	5,8	5,8	5,8

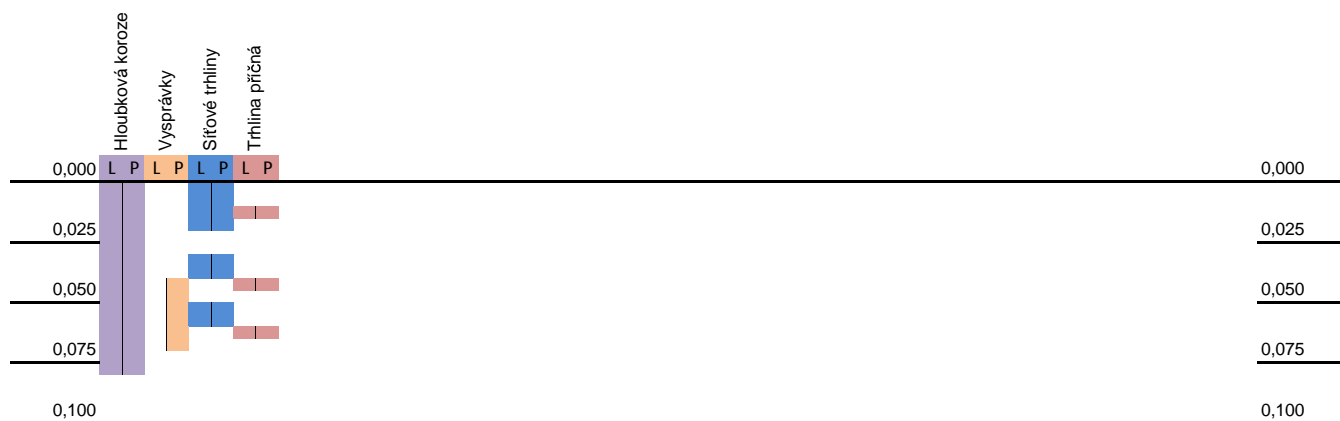
Povrch je po místy zasažen hloubkovou korozí, síťovými a příčnými trhlinami. Na vozovce se vyskytují vysprávk.

Název poruchy	Celková délka postižených částí [m]			% zastižené délky komunikace			% ze všech zastižených poruch		
	L	P	L nebo P	L	P	L nebo P	L	P	L nebo P
Hlubková koroze	80	80	80	100,0	100,0	100,0	48,5	48,5	48,5
Vysprávky	0	30	30	0,0	37,5	37,5	0,0	18,2	18,2
Síťové trhliny	40	40	40	50,0	50,0	50,0	24,2	24,2	24,2
Trhlina příčná	15	15	15	18,8	18,8	18,8	9,1	9,1	9,1
